Bewertung des Zustands eines unbeschichteten Futtertischs:**Anleitung:**

Bewertungsschema unbeschichteter Futtertisch

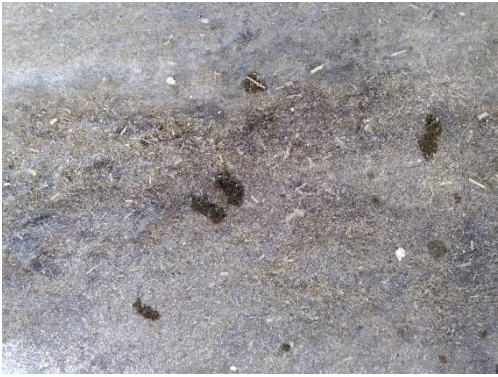
<p>In Augenschein nehmen: nicht beschichteter Beton mit angetrockneten Futterresten auf dem besenreinen Futtertisch</p> <p>Fühlen/Riechen: Oberfläche uneben, die Handoberfläche riecht im Anschluss unangenehm</p> <p>→ Futtertisch schwer zu reinigen, unhygienisch</p>
Schritt 2: Reinigen		
Schritt 3: nach dem Reinigen	 	<p>In Augenschein nehmen: Der Waschbeton-Effekt ist erkennbar. Die Oberfläche ist flächig uneben.</p> <p>→ Es besteht kein akuter Handlungsbedarf. Allerdings lässt sich der Futtertisch in diesem Zustand noch relativ einfach mit geringem Geräte- und Maschineneinsatz sanieren. Deshalb ist eine zeitnahe Beschichtung zu empfehlen.</p>

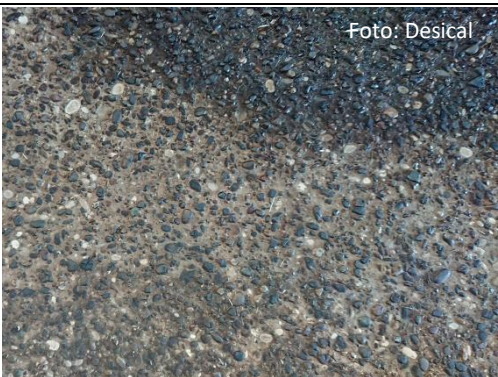
<p style="text-align: right; font-size: small;">Foto: Desical</p>	<p>In Augenschein nehmen: Der Waschbeton-Effekt ist ausgeprägt. Kiesel lösen sich oder haben sich schon gelöst.</p> <p>→ Es besteht Handlungsbedarf. Die tiefen Schäden erfordern, dass mehrere Millimeter abgenommen werden, bevor an eine Beschichtung zu denken ist. Eine Fachfirma kann Sie hierbei sachkundig begleiten. Führen Sie die Sanierung zeitnah durch.</p>
